# **三亚市崖州区临高村在建自建房“5·1” 一般物体打击导致高处坠亡事故调查 报告**

崖州区“5.1”高处坠亡事故调查组

2024年05月14日

# 三亚市崖州区临高村在建自建房“5·1” 一般物体打击导致高处坠落亡人事故 专家调查报告

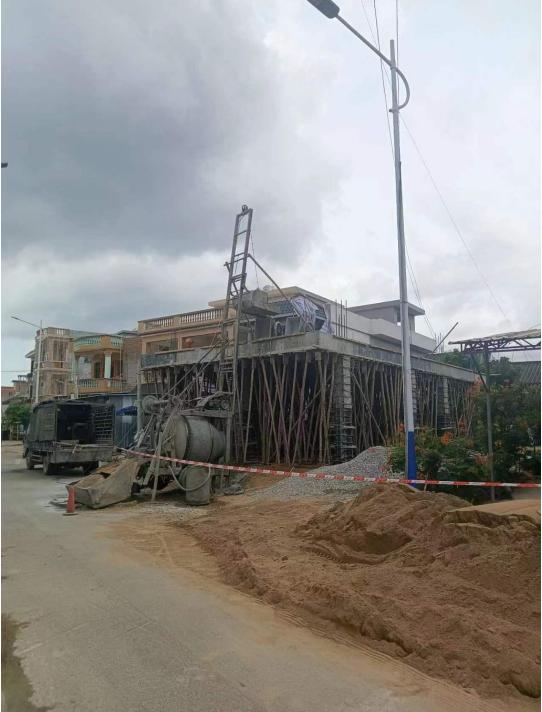
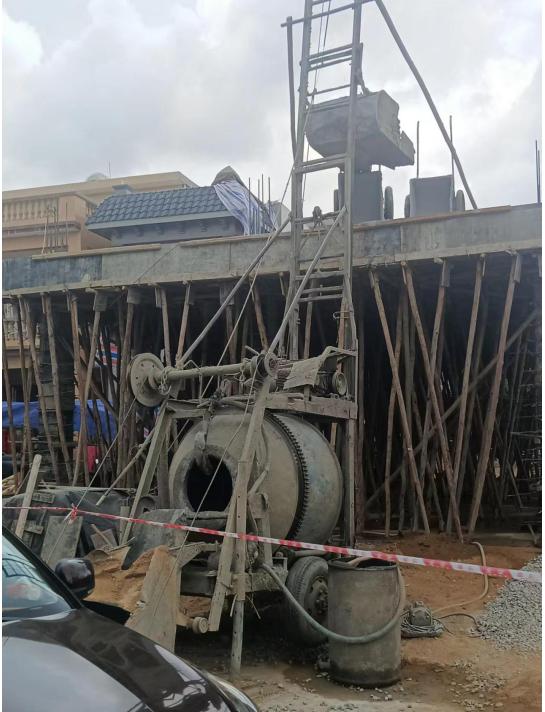
李*明摔落位置的整体情况	李*明摔落位置局部情况

李\*明是在房屋南侧（搅拌机区域）一层顶板边缘摔落，  
李\*明未佩戴安全帽、安全带等劳动防护用品，一层顶板施

工现场周边无临边防护措施，无安全警示标志。

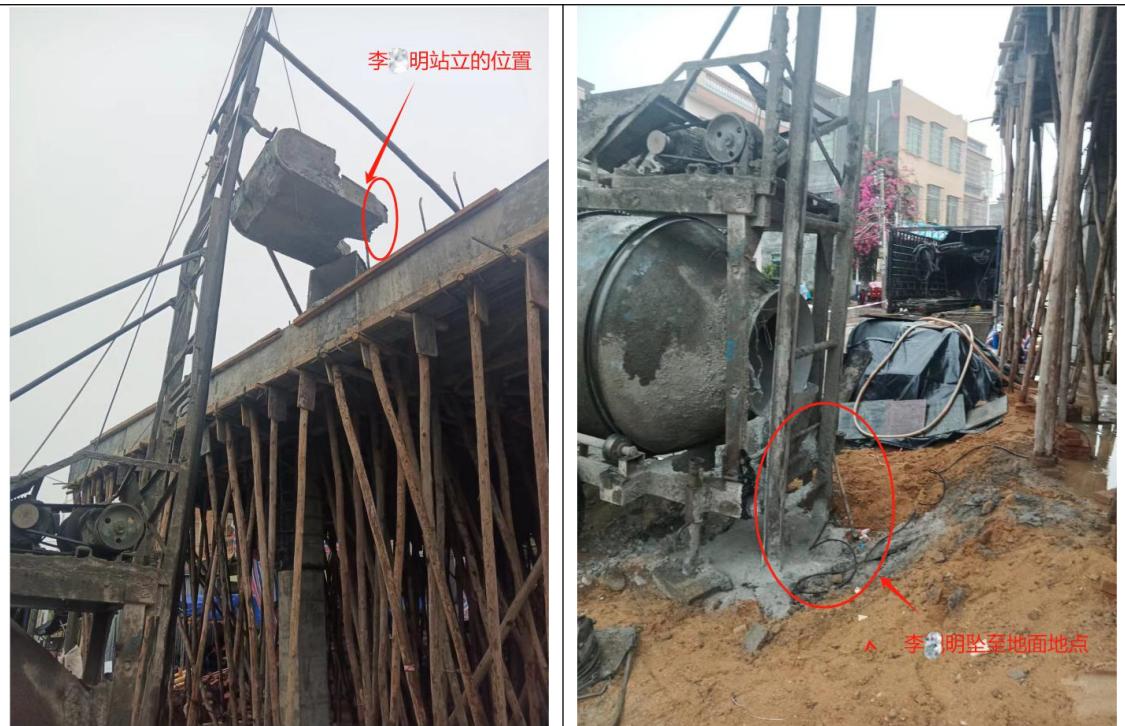
李\*明在一层顶板站立位置

李\*明摔落至地面位置

1. 死者李\*明在高处作业时，未佩戴劳动防护用品，周边无临边防护措施，站在搅拌机升降运行轨迹内，同时也是一层顶板的边缘，受到物体打击后导致其直接摔至地面。

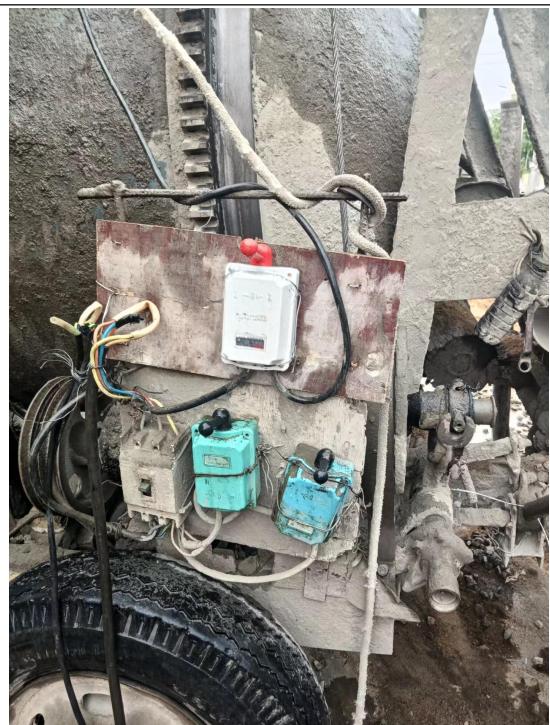
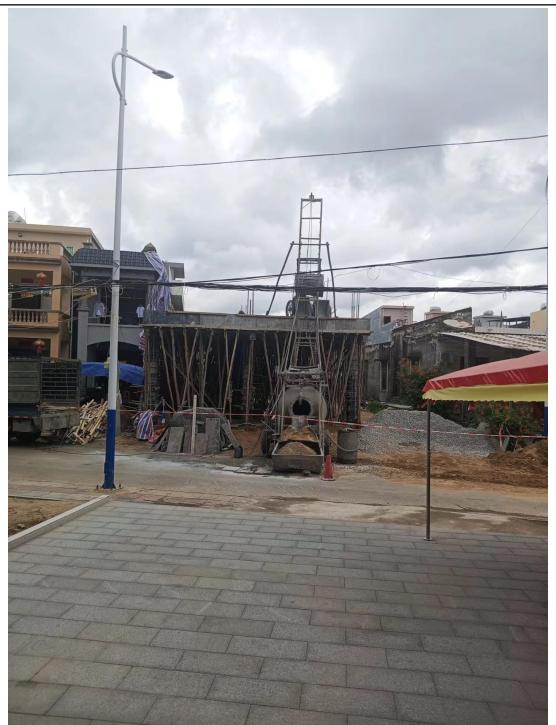
形式的施工安全生产承诺书，未配备劳动保护用品，未签署劳动合同，未提供安全生产教育培训记录，未提供安全技术交底记录文件，未购买任何保险，升降搅拌机无合格证、无维保记录，施工现场一层顶板周边无施工操作脚手架、无临边防护措施，机械设备未使用专用开关箱，搅拌机违规使用倒顺开关。

房屋其他区域安全管理（施工现场使用倒顺开关，一层顶板  
周边无临边防护措施）
